TEST REPORT RAPPORTO DI PROVA

Test report n.: MES1357576D00TR

- 1.1.1 Product/material subjected to test:** Art. 6062
Prodotto/materiale sottoposto a prova:
- 1.1.2 Description:** Sliding system with soft closing and soft opening.
Descrizione:
- 1.1.3 Level (Series product, prototype, etc.):** Series
Livello (Prodotto di serie, prototipo, ecc.):
- 1.1.4 Part number:** Art. 6062
Codice prodotto:
- 1.1.5 Serial number:** None
N° Matricola:
- 1.1.6 Sample identification code:** Test from the client
Codice identificativo del campione:

7.1 TEST N.1 – FATIGUE TEST

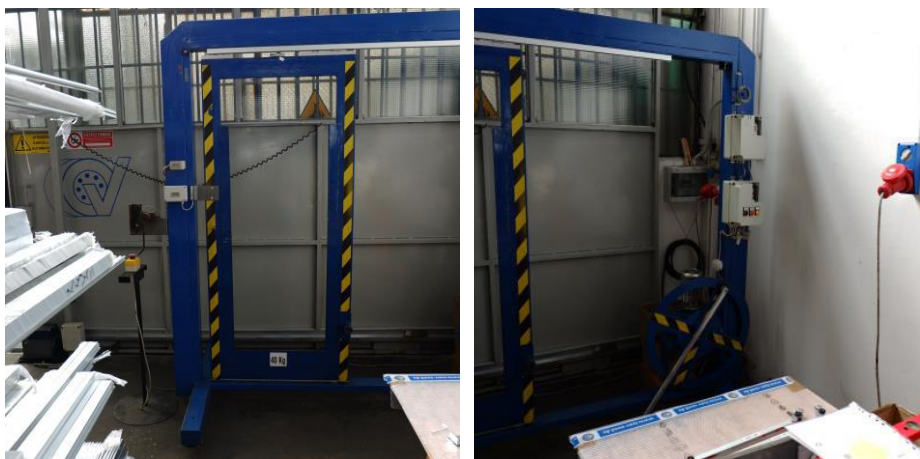
1.3 TEST CONFIGURATION

Test configuration without load test.

Mechanical system for open and closed the door, with a 1-meter in-out run and 1 meter in return.
