TEST REPORT RAPPORTO DI PROVA

Test report n.: MES1357576C00TR

- 1.1.1 Product/material subjected to test:** Art. 5669
Prodotto/materiale sottoposto a prova:
- 1.1.2 Description:** Sliding system with soft closing and soft
Descrizione: Descrizione: opening.
- 1.1.3 Level (Series product, prototype, etc.):** Series
Livello (Prodotto di serie, prototipo, ecc.):
- 1.1.4 Part number:** Art. 5669
Codice prodotto:
- 1.1.5 Serial number:** None
N° Matricola:
- 1.1.6 Sample identification code:** Test from the client
Codice identificativo del campione:

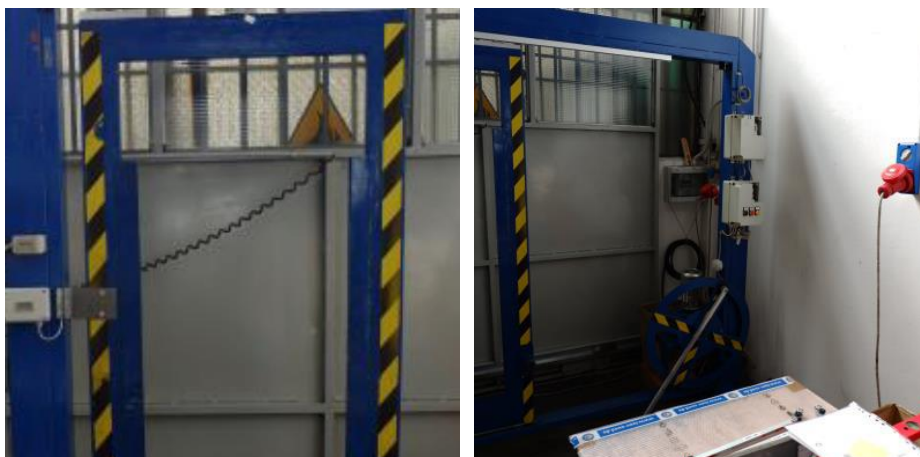
1.3 TEST CONFIGURATION

Test configuration without load test.

Mechanical system for open and closed the door, with a 1-meter in-out run and 1 meter in return.
