TEST REPORT RAPPORTO DI PROVA

TEST REPORT IN ACCORD TO CLIENT PROCEDURE

Test report n.: MES1357576A00TR

- 1.1.1 Product/material subjected to test:** Art. 5679/S
Prodotto/materiale sottoposto a prova:
- 1.1.2 Description:** Sliding system with soft closing and soft opening.
Descrizione:
- 1.1.3 Level (Series product, prototype, etc.):** Series
Livello (Prodotto di serie, prototipo, ecc.):
- 1.1.4 Part number:** Art. 5679/S
Codice prodotto:
- 1.1.5 Serial number:** None
N° Matricola:
- 1.1.6 Sample identification code:** Test from the client
Codice identificativo del campione:

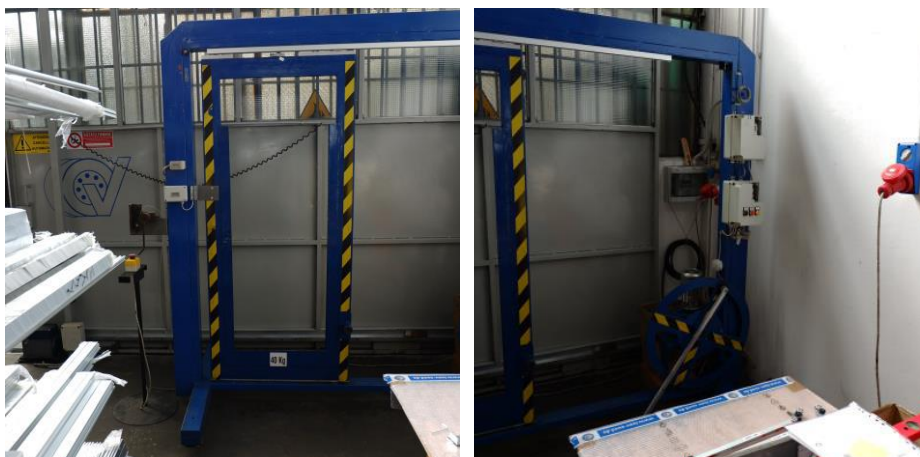
1.3 TEST CONFIGURATION CONFIGURAZIONE DI PROVA

Test configuration without load test.

Mechanical system for open and closed the door, with a 1-meter in-out run and 1 meter in return.
